# **PREFEITURA DO MUNICÍPIO DE APIAÍ**

## **ESTUDO TÉCNICO PRELIMINAR**

**CONTRATAÇÃO DE EMPRESA ESPECIALIZADA EM SERVIÇOS DE  
REFORMA - EMEIEF PROFª ALA – PRAÇA FRANCISCO XAVIER DA  
ROCHA, Nº 8, CENTRO – APIAÍ - SP**

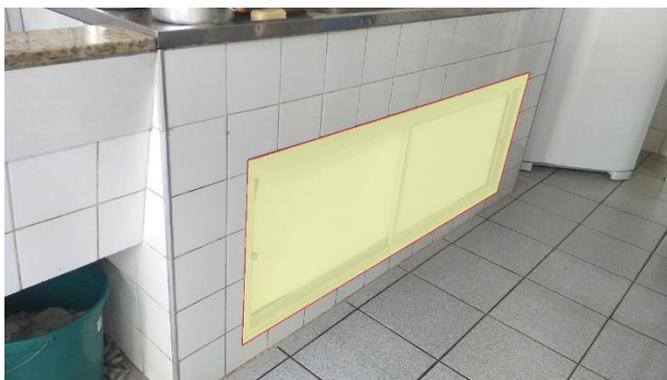
**Imagem 01:** Porta do balcão da pia

*Os balcões da cozinha (Imagem 01 e 02) deverão ter as portas de acrílico removidas e substituídas por novas de vidro, de correr e com batente de alumínio. Os vidros deverão receber uma película adesiva jateada.*

*Os dois balcões precisarão ter o rejuntamento do azulejo restaurados. O acabamento final poderá ser feito com a utilização de esponja macia ou frisador plástico, de acrílico, ou de madeira, assim como a limpeza das juntas, conforme recomendações dos fabricantes.*

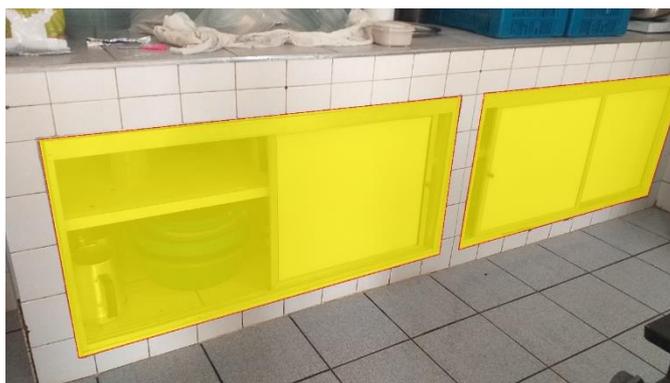
**Imagem 02:** Porta do balcão da pia

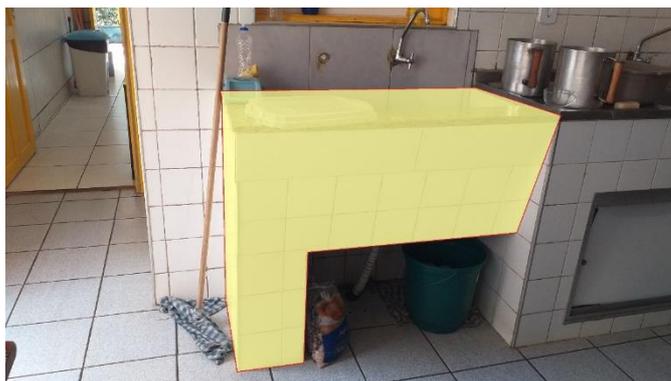
**Imagem 03:** Tanque que deverá ser demolido

*O tanque de concreto (Imagem 03) terá que ser demolido para que seja*

*instalado um tanque industrial de inox no lugar. Para que o novo tanque fique melhor instalado, ao seu lado deverá ser construída uma mureta de 0,60m de largura x 0,90m de altura. Após esses serviços novos azulejos brancos de 15x15cm terão que ser assentados nos lugares danificados e na nova mureta. A torneira do tanque também deverá ser substituída por outra nova.*

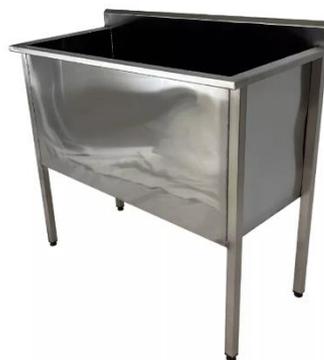
**Imagem 04:** Tampa de inox (sugestão de instalação)

*O tanque industrial de inox pode ser semelhante a Imagem 04, mas é necessário que respeite as medidas externas de 1m de comprimento x 0,55m de largura x 0,90m de altura.*

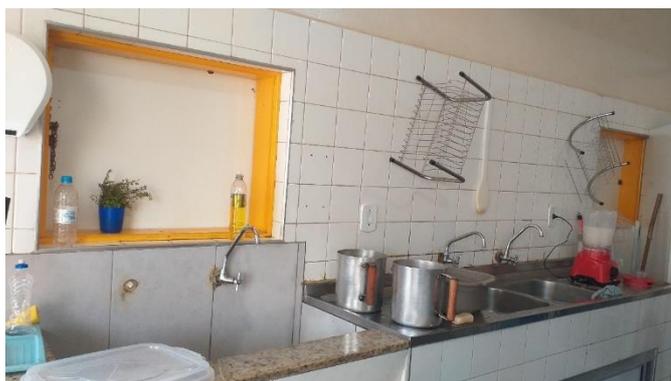
*Imagem 05: Parede que deverá ser pintada*

*A parede do tanque e da pia (Imagem 05), deverá ser pintada com tinta epóxi na cor branca, aplicação manual, 2 demãos, incluso primer epóxi. Terá que ser feita a limpeza da superfície, conforme recomendações do fabricante; aplicação do primer epóxi e posteriormente a tinta epóxi.*

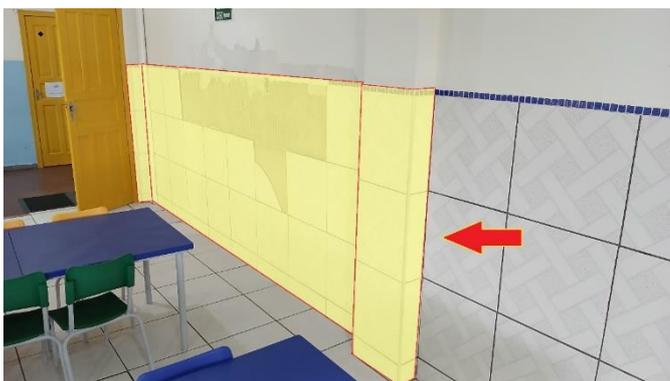
*Imagem 06: Azulejo a ser substituído e pastilhas assentadas*

*Deverão ser retirados todos os azulejos que estão com a fixação duvidosa / oca e instaladas as pastilhas que estão faltando. Nas imagens 06 e 07, assim como no projeto, são indicados os locais onde este serviço deverá ser executado. Na imagem 08, uma parte da parede terá que ser trocado o azulejo e o restante apenas o serviço de rejuntamento. O material demolido terá que ser removido do local para que seja possível realizar a limpeza e retirar toda a poeira, de modos que não venha a comprometer o assentamento dos novos azulejos. Posteriormente, deverá realizar o rejunte com argamassa industrializada flexível para rejunte de juntas, utilizado em área externa e o acabamento final com a utilização de esponja macia ou frisador plástico, de acrílico, ou de madeira e a limpeza das juntas, conforme recomendações dos fabricantes. Os novos azulejos e as pastilhas assentadas deverão ser iguais as existentes no local.*

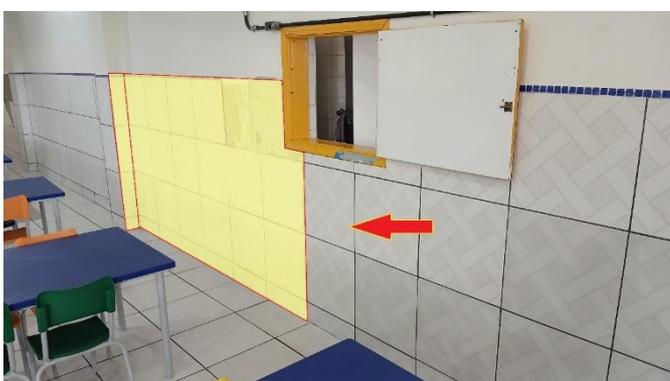
*Imagem 07: Azulejo a ser substituído e pastilhas assentadas*

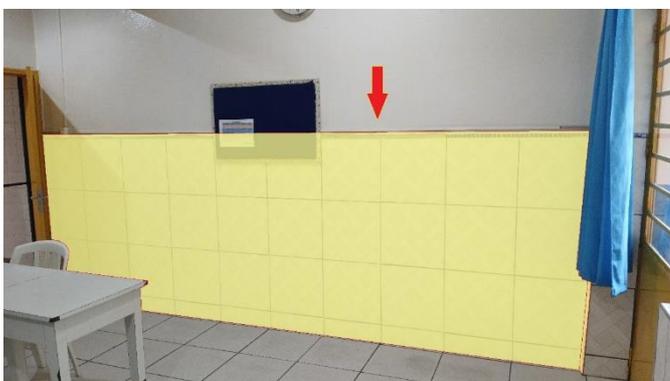
*Imagem 08: Próximo a porta de saída do refeitório: deverá ser feita a troca dos azulejos. Próximo a porta da cozinha: deverá ser feita o rejuntamento do azulejo existente. Na extensão toda desta parede terá que ser assentadas as pastilhas.*

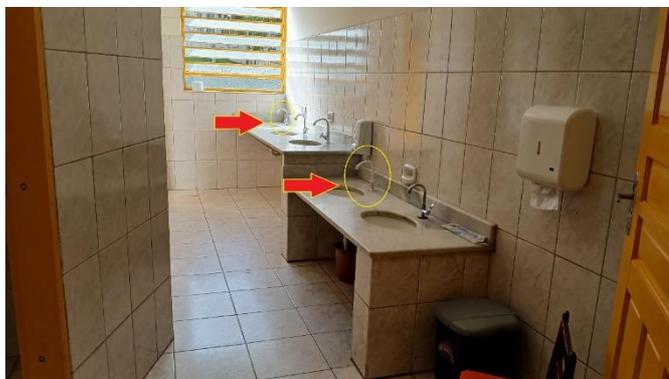
**Imagem 09:** Torneiras a serem trocadas (banheiro masculino)

*Deverão ser trocadas quatro torneiras, como apresentado no projeto: sendo três de mesa (duas no banheiro masculino e uma no banheiro feminino, ambos no pavimento intermediário, imagens 09 e 10) e uma de parede no bebedouro do pátio, imagem 11. Ainda no banheiro*

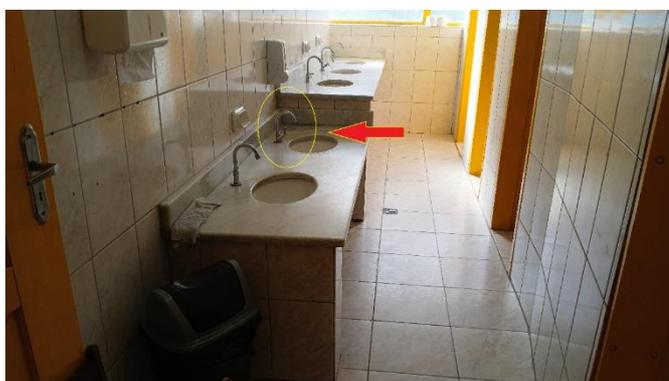
**Imagem 10:** Torneira a ser trocada (banheiro feminino)

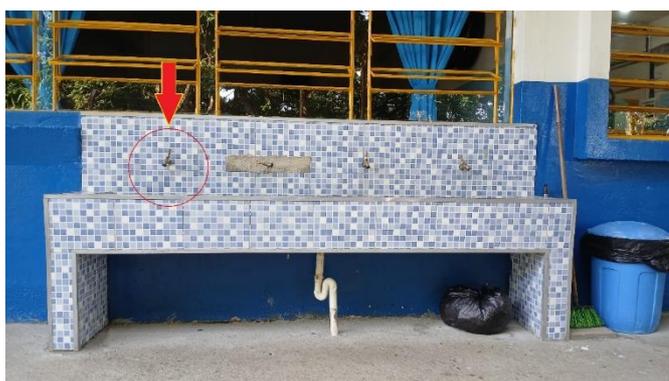
**Imagem 11:** Torneira do bebedouro a ser trocada

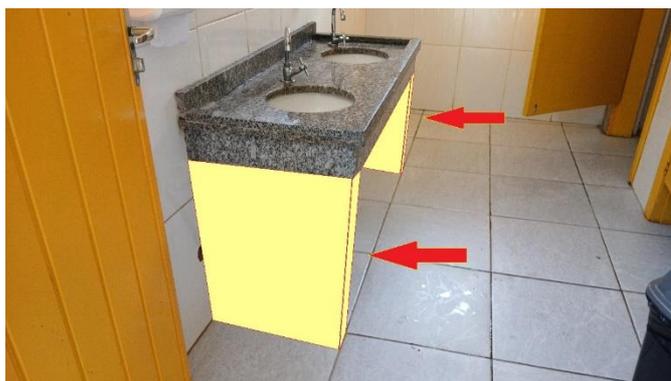
*Imagem 12: Parede para apoio das bancadas (banheiro masculino)*

*Nos banheiros do pavimento inferior, deverão ter executadas paredes de alvenaria abaixo das bancadas para que sirva de apoio as pias, posteriormente elas deverão receber o revestimento e o rejuntamento, na mesma cor e tamanho dos eu já estão instalados no restante das paredes (Imagem 12 e 13).*

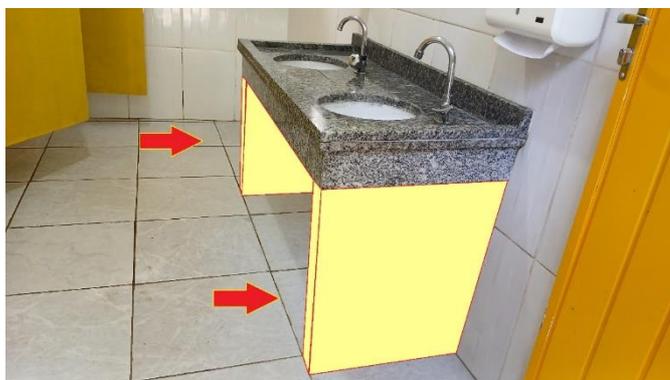
*Imagem 13: Parede para apoio das bancadas (banheiro feminino)*

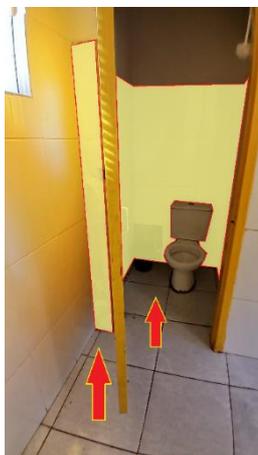
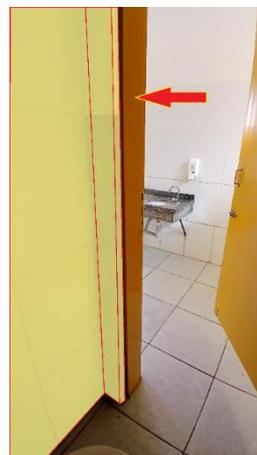
Na última cabine do banheiro masculino deverá ser retirado o azulejo existente pois estão soltando e substituídos por novos, também seguindo a mesma colocação e tamanho dos existentes (Imagem 14 e 15).

*Imagem 14 e 15: Substituição dos azulejos existente por azulejos novos*

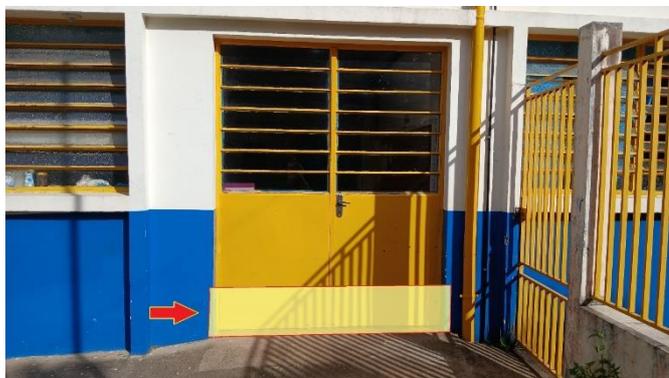
**Imagem 16:** Porta a ser restaurada e pintada

*A porta de saída do pavimento intermediário deverá ser restaurada (Imagem 16). A parte inferior da mesma apresenta ferrugens e corrosões, portanto deverá ser retirado todo o material em uma faixa de 30cm e reinstalado outra chapa em cada lado da porta, assim como seus batentes de ferro. A porta deverá ser pintada com tinta esmalte a base de água, na cor amarela, aplicação manual, 2 demãos, incluso primer epóxi. Terá que ser feita a limpeza da superfície, conforme recomendações do fabricante; aplicação do primer epóxi e posteriormente a tinta epóxi*

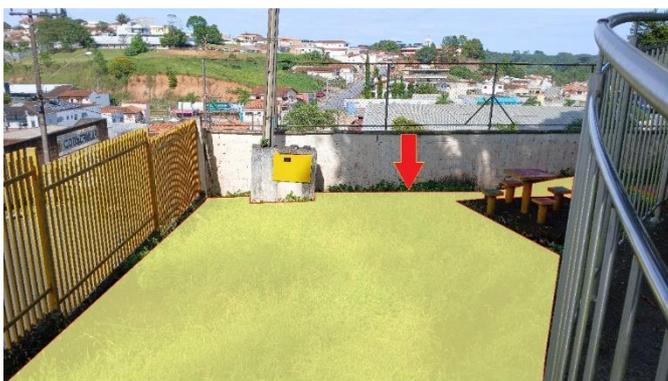
*Imagem 17: Local onde será realizada a limpeza e o plantio da grama batatais*

*Deverá ser feita uma limpeza (capinagem) no pátio da biblioteca e ao mesmo tempo acertos no terreno de modos que facilite o plantio da grama (Imagem 17, 18 e 19). Próximo a horta necessitará que seja realizado um aterro para que fique mais nivelado com o restante do pátio. A terra utilizada para o nivelamento pode ser retirada do próprio terreno. Após o terreno limpo, deverá ser espalhado uma terra vegetal para facilitar o enraizamento grama Batatais (*Paspalum notatum*), em seguida poderá ser plantada as placas justapostas, promovendo a completa forração da superfície. Também está incluso nos serviços a rega e conservação para pega das mudas e a substituição de placas que não pegarem, num prazo de 30 dias.*

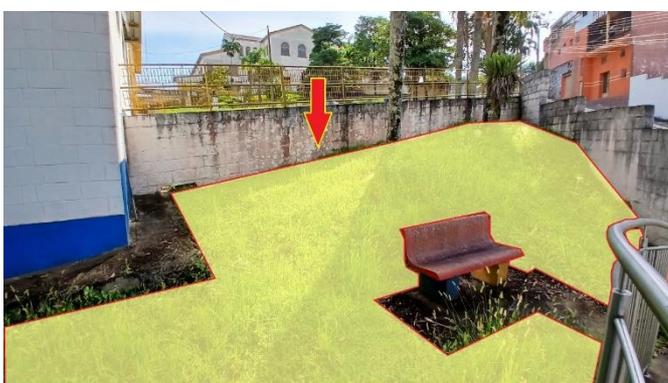
*Imagem 18: Local onde será realizada a limpeza e o plantio da grama batatais*

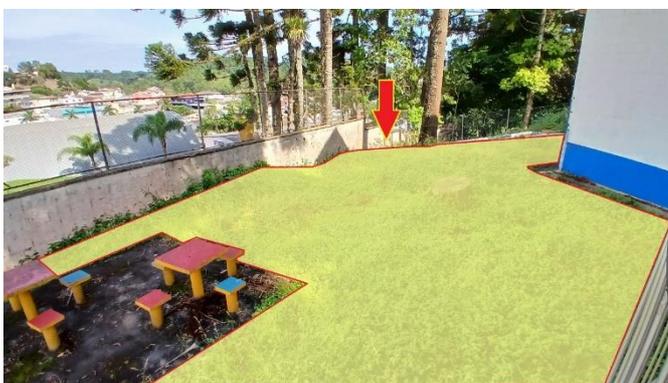
*Imagem 19: Local onde será realizada a limpeza e o plantio da grama batatais*

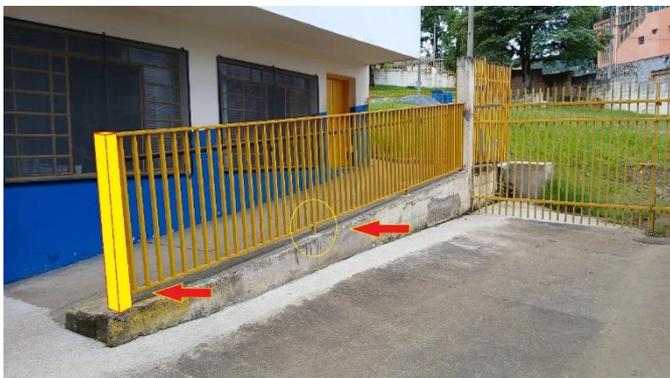
**Imagem 20:** Local onde deverá ser realizada a solda e a construção do pilar

A ruptura do meio da grade, circulado na imagem 20 e 21, deve receber uma solda de modos que fique firme sem risco de se quebrar novamente. Ao final da grade, onde tem a segunda ruptura, necessita ser construído um pilar de 0,15 x 0,15m e 1,10 de altura. O mesmo tem que ser rebocado e em seguida deve ser feita a limpeza, o lixamento e a remoção do pó para passar o selador de tinta para pintura, conforme

*recomendações do fabricante, e, depois de seco, pintada com a tinta acrílica standard, acabamento fosco acetinado. A tinta acrílica deve ser aplicada em 2 ou 3 demãos, conforme especificações do fabricante.*

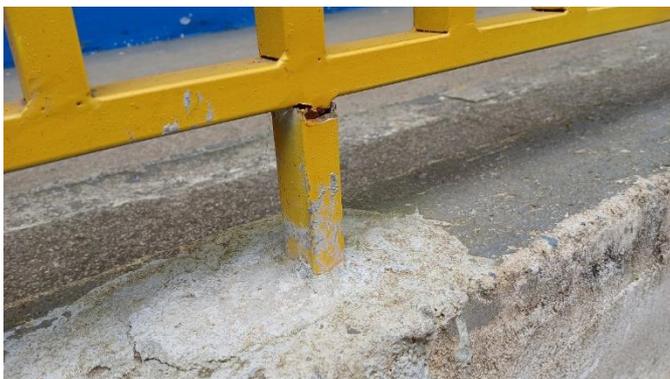
**Imagem 21:** Local onde deverá receber a solda para fixação da grade

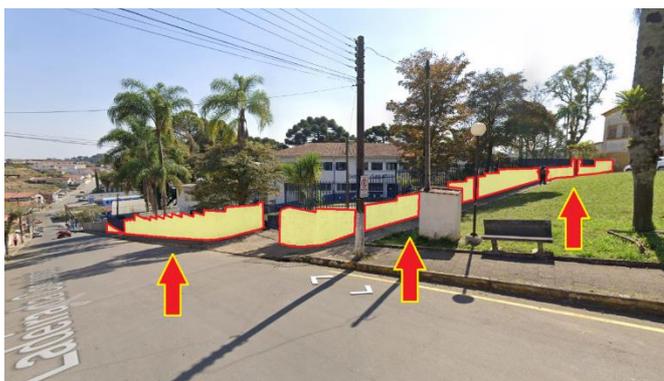
*Imagem 22: Muro a ser pintado (lado externo e interno) e instado o rufo com pingadeira*

*Primeiramente deve ser feita a limpeza do muro (Imagem 22), o lixamento (se necessário) e a remoção do pó para passar o selador de tinta para pintura, conforme recomendações do fabricante, e, depois de seco, pintada com a tinta acrílica standard, acabamento fosco acetinado (referência comercial fabricação Coral, ou fabricação Basf-Suvinil, ou tinta acrílica standard Basf-Glasurit, ou Novacor ou Aquacril tinta acrílica fabricação Sherwin Williams, ou Eucatex acrílico extra standard fabricação Eucatex ou equivalente). A tinta acrílica deve ser aplicada em 2 ou 3 demãos, conforme especificações do fabricante.*

*Posteriormente deve ser feita a instalação do rufo com pingadeira em toda a extensão do muro sinalizado no projeto.*

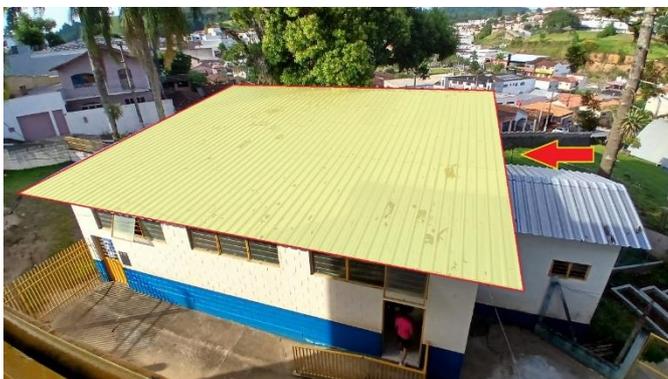
*Imagem 23: Telhado da biblioteca onde deverá ser tampado os buracos com selante PU*

*O telhado da biblioteca também apresenta goteiras, para resolver a situação os buracos feitos para a fixação das telhas com parafusos e/ou alguma junta de dilatação deve ser devidamente vedados com selante elástico monocomponente a base de poliuretano (PU) - (imagem 23).*
